Исх. №111 от «27» 12 2021 г.

ГУ «Министерство образования и науки Республики Казахстан»

Приложение 1
к письму Исх.№ 111 от 27.12.2021 г.

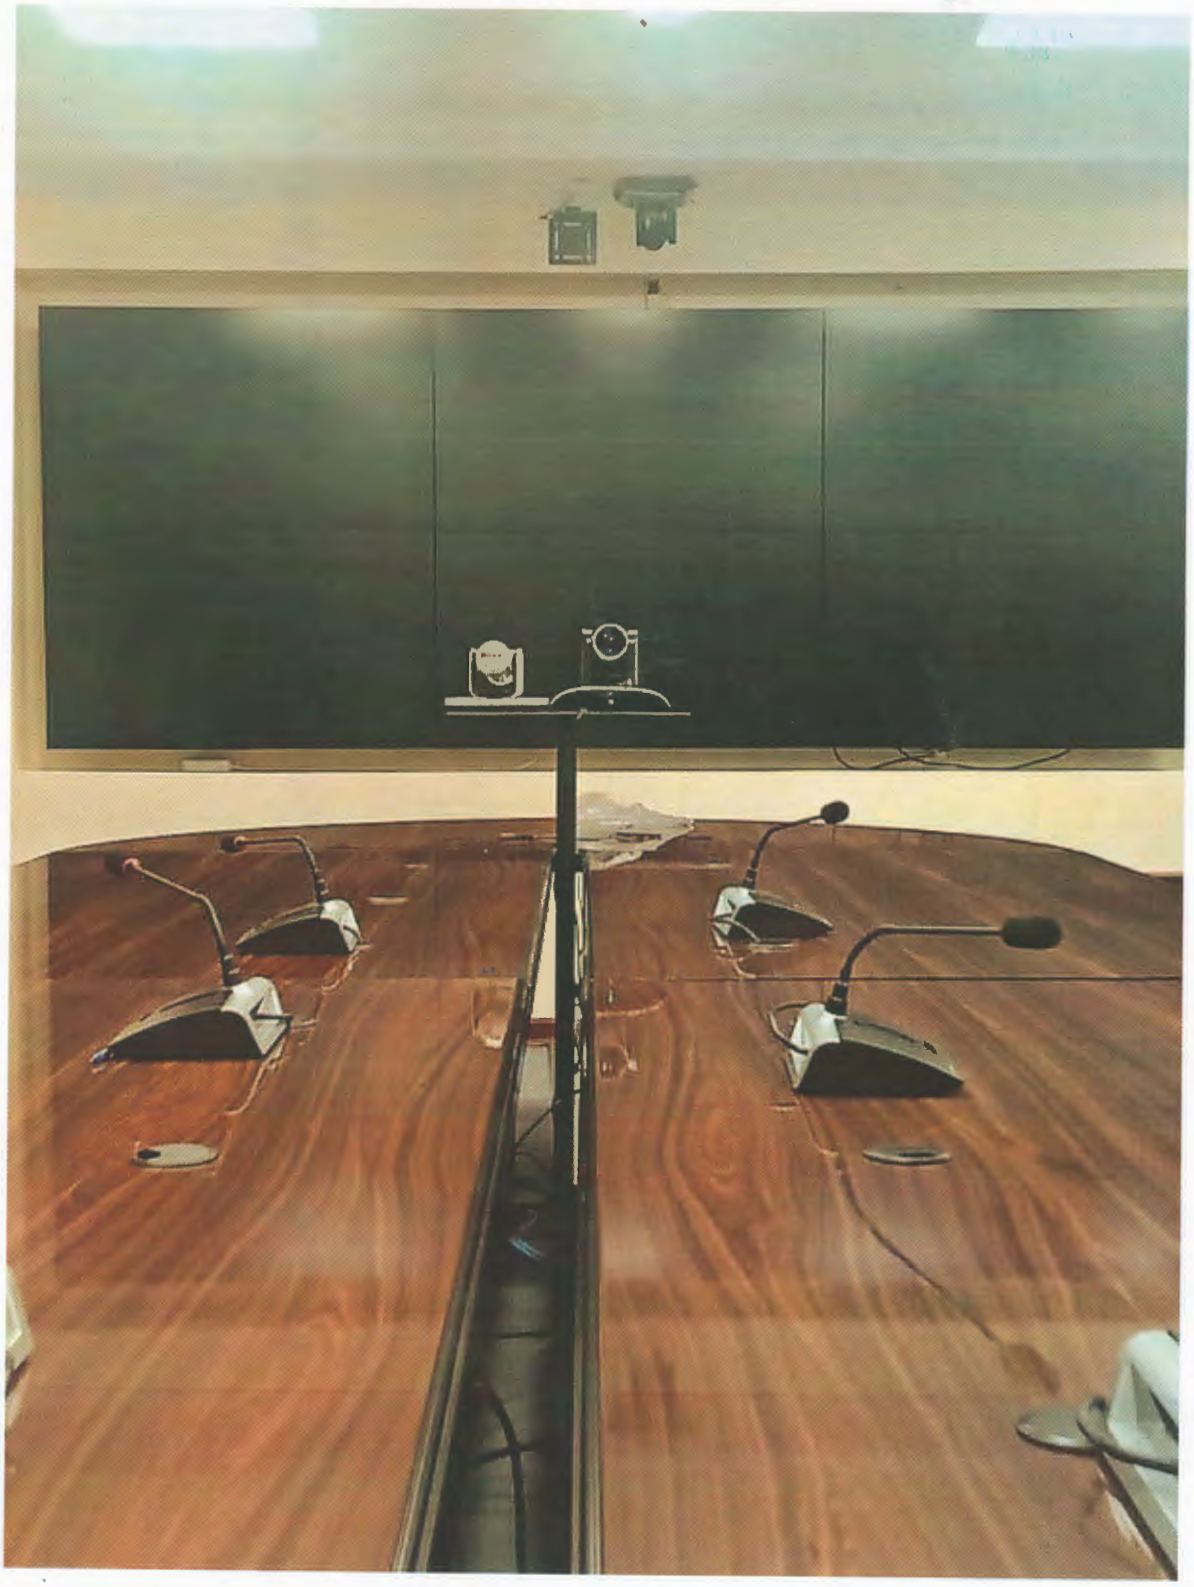
Фото подставки для камер

Произведены работы по изготовлению и установке подставки (20.12.2021г.) под видеокамеры в конференц-зале 907. Фото прилагается.
