Отчет о проделанной работе и выявленных неисправностях. Август 2023 года.

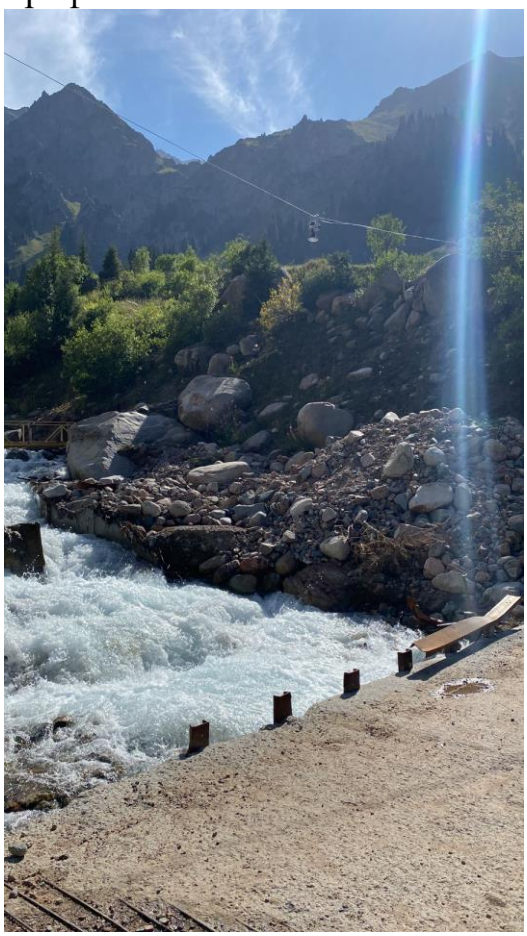
Смонтирована колючая проволока по периметру станции.
