ЗАКЛЮЧЕНИЕ СПЕЦИАЛИСТА № 46 от 12 октября 2023 г.

к пожару происшедшему 08 октября 2023 г. в здании бактериологической лаборатории филиала «Уральская противочумная станция» РГП на ПХВ «Национальный научный центр особо опасных инфекций имени Масгута Айкимбаева» МЗ РК расположенной по адресу: ЗКО, Акжаикский район, п. Тайпақ, ул. Хан Тәңірі № 53. Руководитель гр-н Губайдуллин Ж.А., 09.05.1992 г.р.

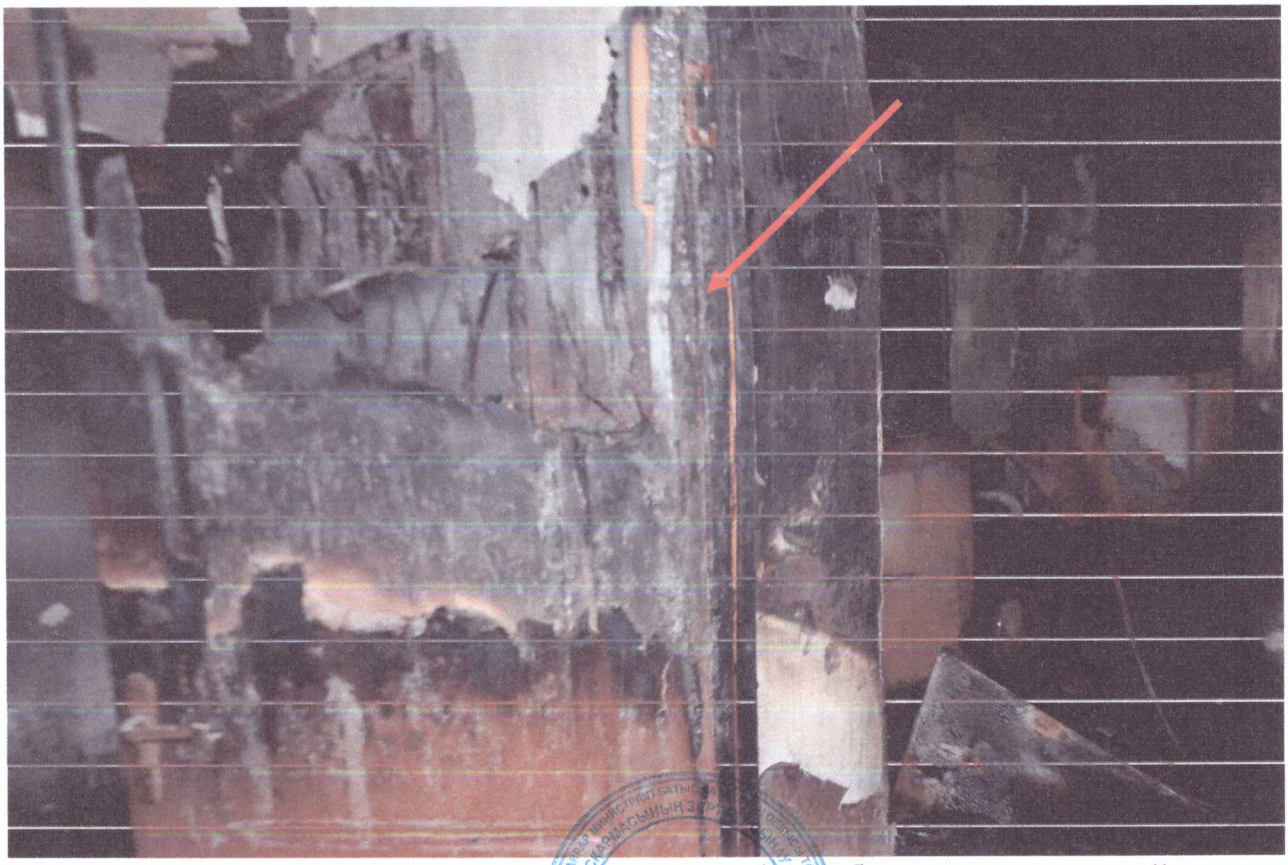
В западной стене коридора, имеется дверной проём ведущий в следуюший коридор. На северной стене коридора имеются дверной проем, на дверном полотне имеются признаки термического воздействия огня, выраженные в виде прогаров *(фото № 10,11,12)*.

На верхней части стен и потолочного перекрытия коридора имеются признаки воздействия высокой температуры, выраженные в виде изменения цвета стены, налёта копоти и сажи *(фото № 11)*.

Фото № 11. Вид дверного полотна коридора бактериологической лаборатории, (09.10.2023 г.; файл цифрового носителя DSC_3983).

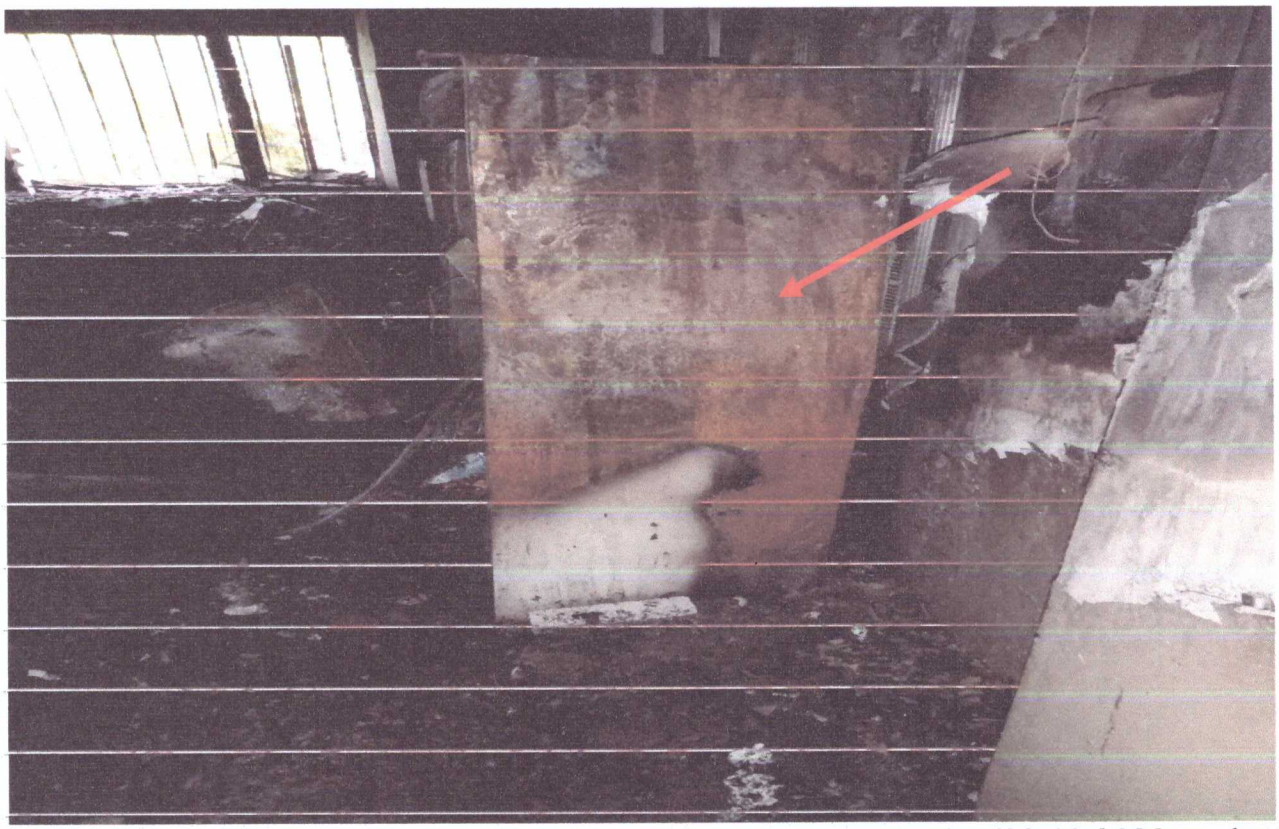
Возле южной стены помещения расположена холодильная камера. Верхняя часть каркаса имеет признаки термического воздействия огня, в виде деформации (прогиб) во внутрь, окалины цвета побежалости, в нижней части имеются признаками прогаров, облупливания и отторжения лакорасочного покрытия. Над холодильной камерой имеются признаки термического воздействия огня, в виде обсыпания штукатурки и изменения цвета (серо-бурый). Данные признаки указывают на нахождение очага пожара возле южной стены халерного блока. Внутри холодильной камеры среди пожарного мусора обнаружены электрические провода, на концах жил электрических проводов имеются признаки *(каплевидные образования, спайки жил проводов, изменение цвета жил проводов, изменение первоначальных свойств, хрупкость и ломкость и т.п.)* характерные при коротком замыкании. По мере удаления от западной стены признаки термического воздействия огня ослабевают *(фото № 16,17,18,19)*.

Фото № 17: Вид холодильной камеры (очаговые признаки), (09.10.2023 г.; файл цифрового носителя Whats App Image 2023-10-10 at 07.33.58(1)).

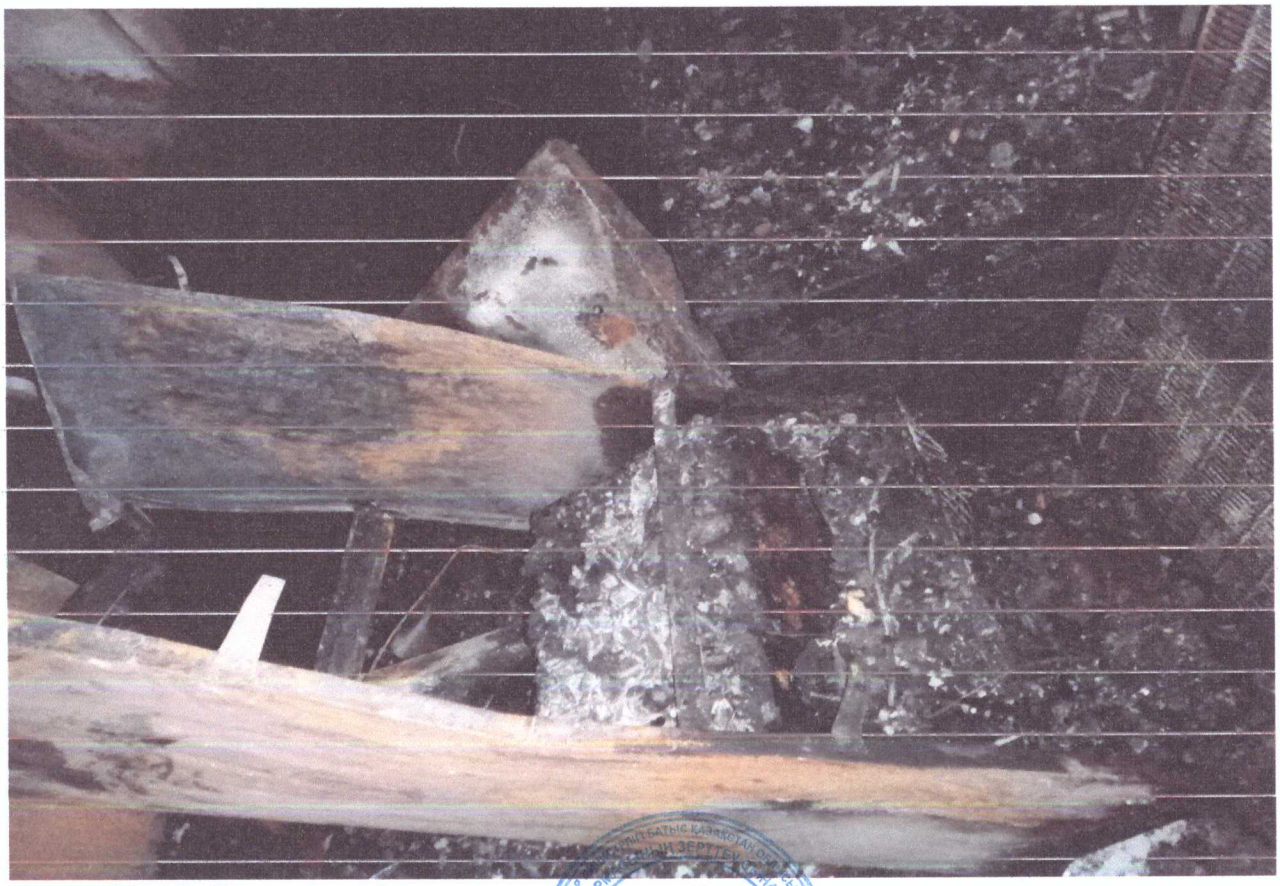
Фото № 18: Вид задней части холодильной камеры,
(09.10.2023 г.; файл цифрового носителя Whats App Image 2023-10-10 at 07.33.54).

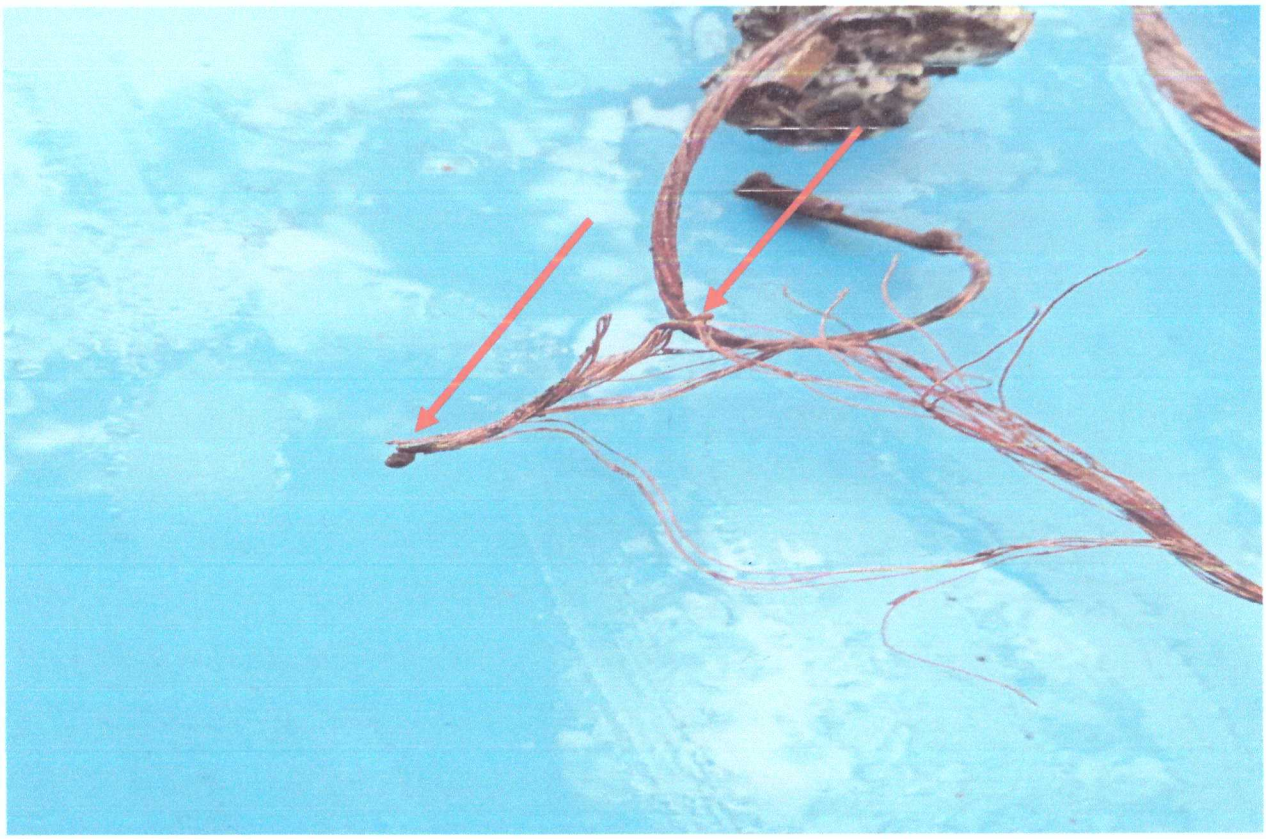
Учитывая вышеизложенное, характер возникновения пожара и его развития, а также обстоятельства предшествовавшие возникновению пожара установлено, что горение в холерном блоке бактериологической лаборатории произошло от теплового воздействия источника зажигания электротехнического происхождения *(местный нагрев токоведущих жил в местах соединений, разъёмов, контактов, температура электрической дуги при коротком замыкании) (фото № 19).*

1. Причиной пожара послужило тепловое воздействие источника зажигания электротехнического происхождения (местный нагрев токоведущих жил в местах соединений, разъёмов, контактов, температура электрической дуги при коротком замыкании).

Фото № 19: Вид электрических проводов холодильной камеры (признаки короткого замыкания),
(09.10.2023 г.; файл цифрового носителя Whats App Image 2023-10-10 at 07.33.41).

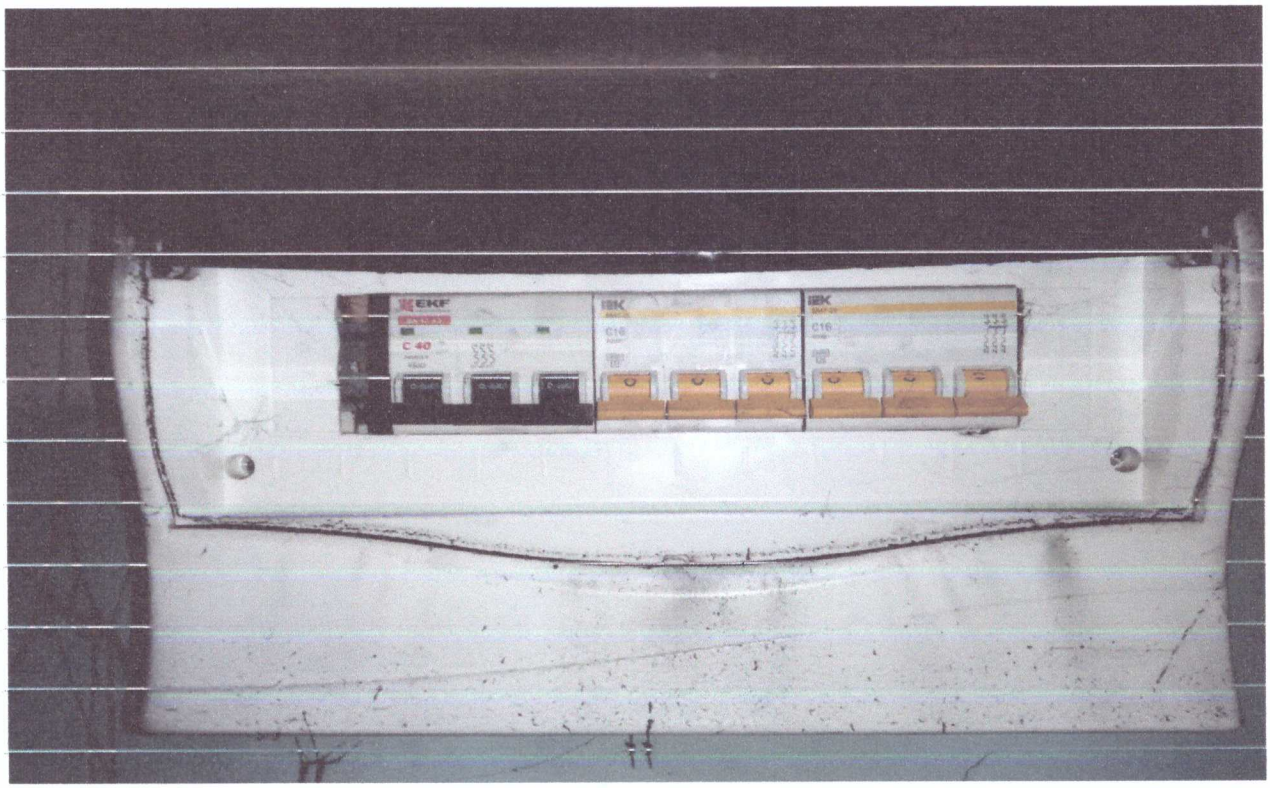
Фото № 21: Вид прибора учета потребления и защиты электроэнергии,
(09.10.2023 г.; файл цифрового носителя Whats App Image 2023-10-10 at 07.33.55).
