Отчет о проделанной работе и выявленных неисправностях. Июнь - Июль 2024 года.

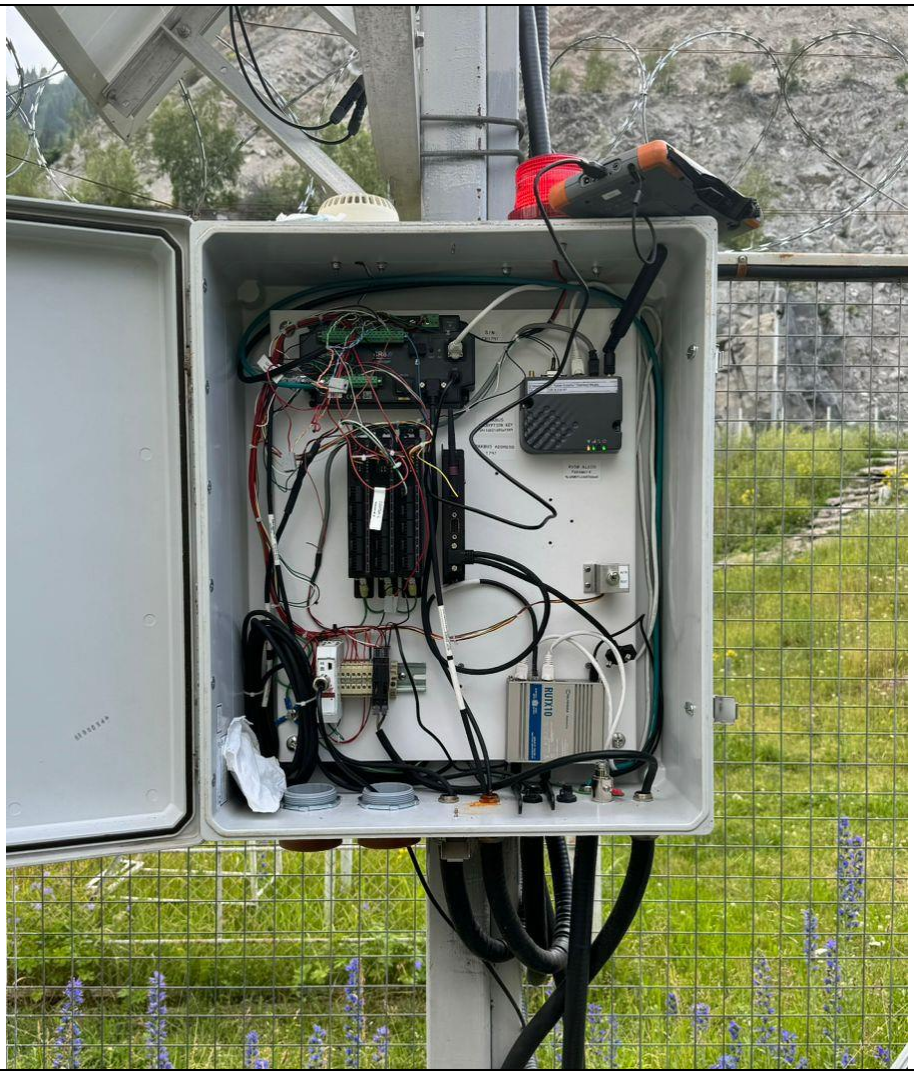
4.	Плотина Медео	Произведены все работы, согласно технического регламента. На станции восстановлена связь. Заменен аккумулятор. Обнаружено, что радарный уровнемер, в связи с заполнением водозабора, находится под водой и вышел из строя. А кабеля до датчиков уровня из-за последнего камнепада, полностью оборваны. Остальное все работает. Установлен новый маршрутизатор, со старым при наличии связи станция не выходила на связь с сервером.

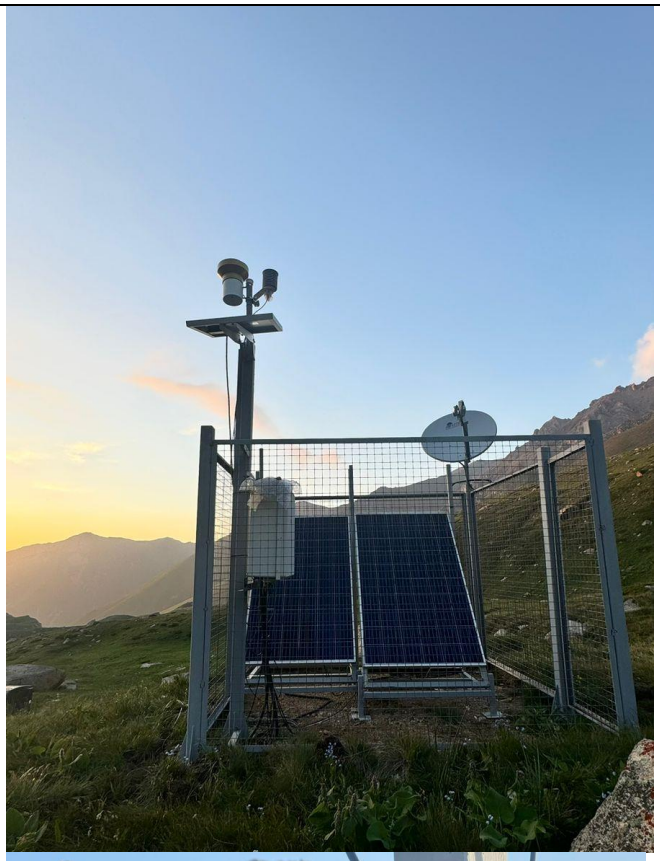
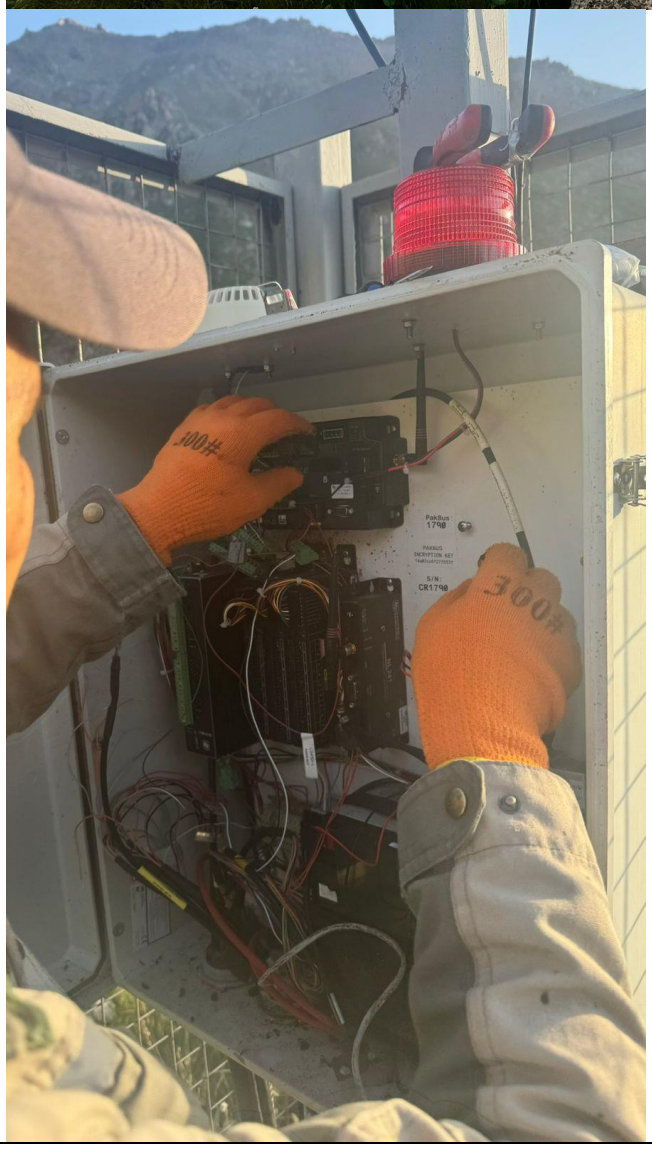
13.	Кумбельсу	Произведены все работы, согласно технического регламента. Заменили датчик температуры воздуха, температуры и влажности грунта. Необходима замена аккумулятора.

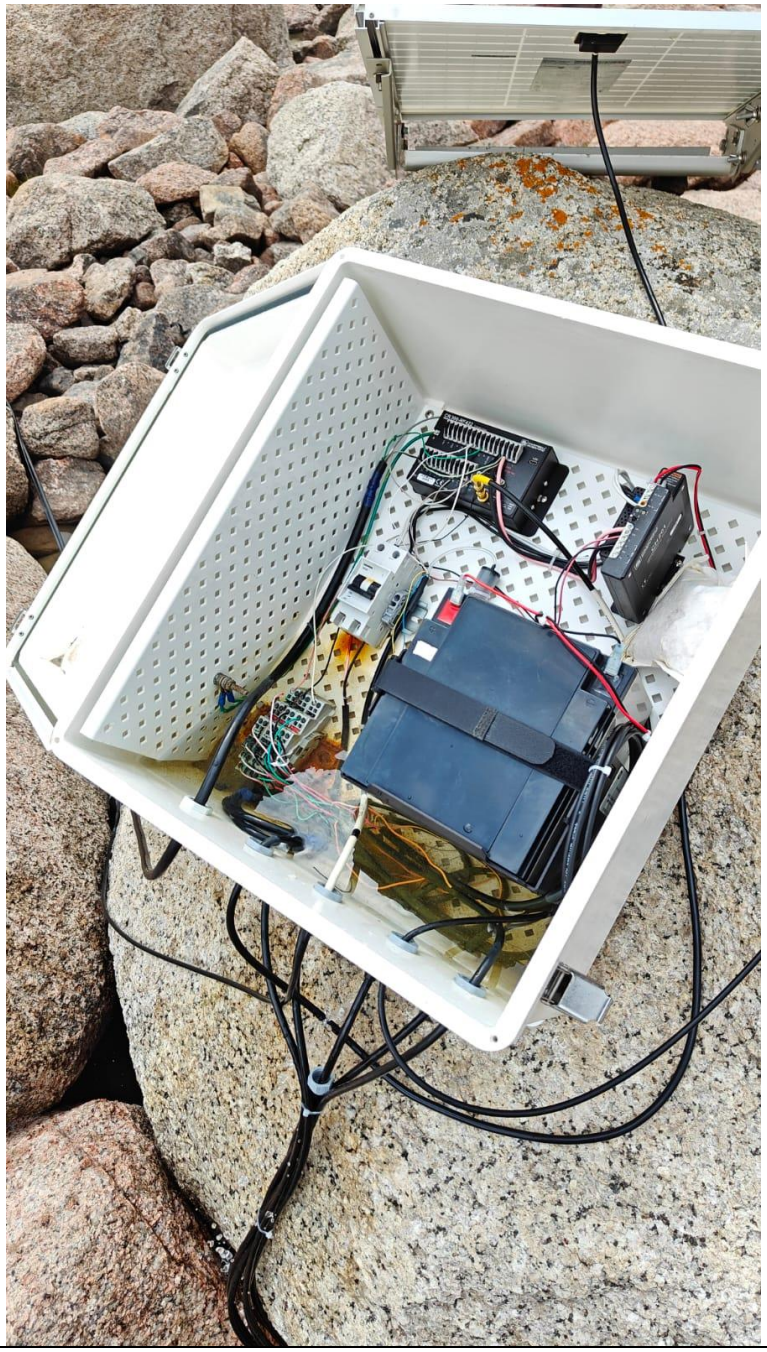
26.	Озеро №10 река Аксай	Произведены все работы, согласно технического регламента. Были восстановлены оборванные провода спутниковой антенны, произведена юстировка антенны для лучшего сигнала. Удаленный шкаф на момент посещения был открыт и был полный воды. Проведены восстановительные работы, на момент посещения все работало. По возвращению группы инженеров в город удаленный шкаф перестал работать, возможно сказалось затопление. При следующем посещении причина будет выяснена.
