ЗАКЛЮЧЕНИЕ

№ 1-10/ТО/2024

По результатам обследования объекта:
«Реконструкция котельной по адресу: город Алматы, Турксибский район, Красногвардейский тракт, 377-а»

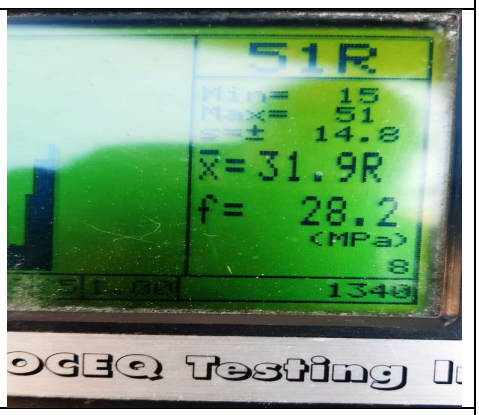
Номер шурфа по плану	Материал фундамента	Отметка низ подошвы фундамента	Высота Фундамента (мм)	Показание прочности бетона МРа	Показания молотка склемометра Шмидта (только по железобетону)
1	Нижний фундамент-бутобетон. Н-40см.МШ-28.2МРа..	-0,7м	400	28,2

2	Верхний фундамент-ленточный. Н-30см. МШ-10.1МРа.	-0,3м	300	10,2 10,2 10,2
