Экспертное заключение № 2

по результатам технического обследования и оценке технического состояния несущих строительных конструкций Канализационной насосной станции №1, расположенного в г.Астана, район Нура.

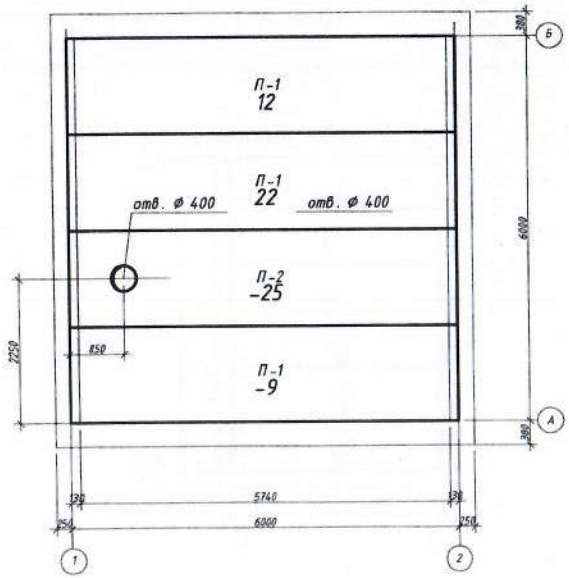
План величины прогиба плит

По результатам геодезической контрольной съемки плит (см. таблица 1.1, приложение «4»), не выявлено отклонений (прогибов), превышающих допустимое по нормам значение.
