Экспертное заключение № 3

по результатам технического обследования и оценке технического состояния несущих строительных конструкций Канализационной насосной станции №2, расположенного в г.Астана, район Нура.

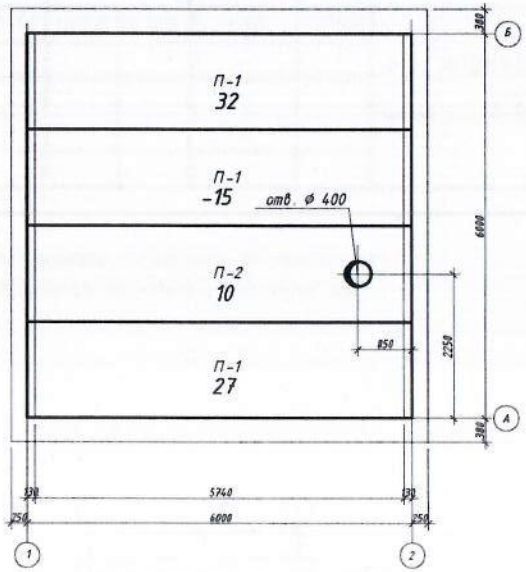
План величины прогиба плит

По результатам геодезической контрольной съемки плит (см. таблица 1.1, приложение «4»), не выявлено отклонений (прогибов), превышающих допустимое по нормам значение.
