Экспертное заключение № 4

по результатам технического обследования и оценке технического состояния несущих строительных конструкций Канализационной насосной станции №3, расположенного в г.Астана, район Нура.

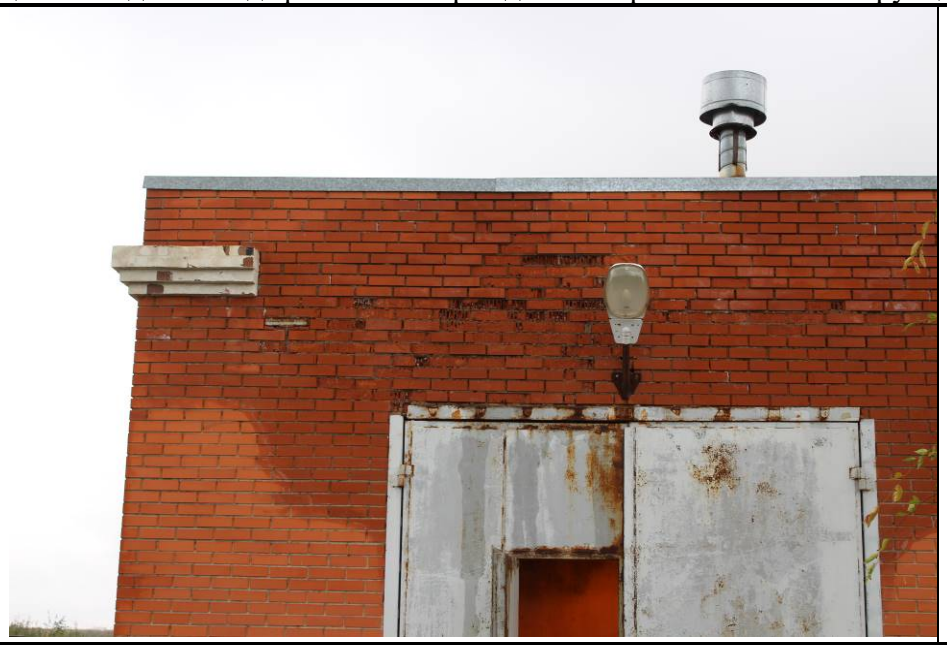
Таблица 1.1. Ведомость дефектов и повреждений строительных конструкций наружных стен

**Схема или фото дефекта и повреждения**	
Координаты конструкций имеющие эти дефекты на маркировочных схемах, количественный показатель, оценка технического состояния	Наружная стена в осях А-Б/2 **«Работоспособное состояние конструкции»**	Координаты конструкций имеющие эти дефекты на маркировочных схемах, количественный показатель, оценка технического состояния	Наружная стена в осях А-Б/1 **«Работоспособное состояние конструкции»**
Вид повреждения и дефекта, причины возникновения.	Обнаружено разрушение локального слоя кирпичной кладки глубиной до 20мм, местами замачивание кладки.	Вид повреждения и дефекта, причины возникновения.	Обнаружено разрушение локального слоя кирпичной кладки глубиной до 20мм, местами замачивание кладки.
Мероприятия по восстановлению	Выполнить восстановление кирпичной кладки.	Мероприятия по восстановлению	Выполнить восстановление кирпичной кладки.

Схема или фото дефекта и повреждения		**Схема или фото дефекта и**	
Координаты конструкций имеющие эти дефекты на маркировочных схемах, количественный показатель, оценка технического состояния	Отделочное покрытие стен **«Неудовлетворительное состояние»**	Координаты конструкций имеющие эти дефекты на маркировочных схемах, количественный показатель, оценка технического состояния	Отделочное покрытие стен **«Неудовлетворительное состояние»**
Вид повреждения и дефекта, причины возникновения.	Наблюдаются следы протечек по стенам, отслоение отделочного покрытия стен, высолы.	Вид повреждения и дефекта, причины возникновения.	Наблюдаются следы протечек по стенам, отслоение отделочного покрытия стен, высолы.
Мероприятия по восстановлению конструкций	Устранить причину протечек с последующим восстановлением отделочного покрытия стен.	Мероприятия по восстановлению конструкций	Устранить причину протечек с последующим восстановлением отделочного покрытия стен.

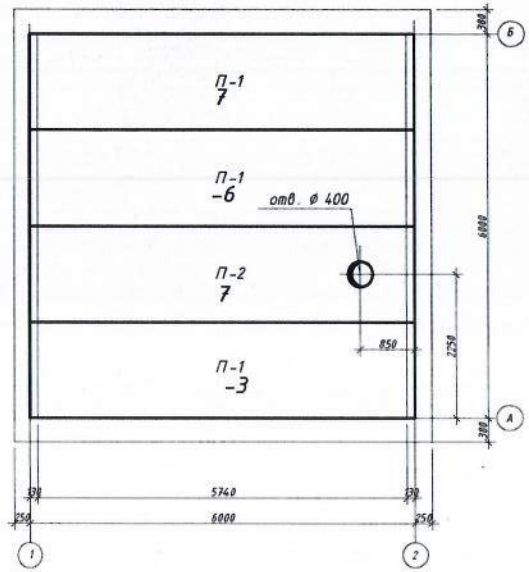
План величины прогиба плит

По результатам геодезической контрольной съемки плит (см. таблица 1.1, приложение «4»), не выявлено отклонений (прогибов), превышающих допустимое по нормам значение.
