Экспертное заключение № 6

по результатам технического обследования и оценке технического состояния несущих строительных конструкций Станции механической очистки воды, расположенного в г.Астана, район Нура.

г. Караганда -2024

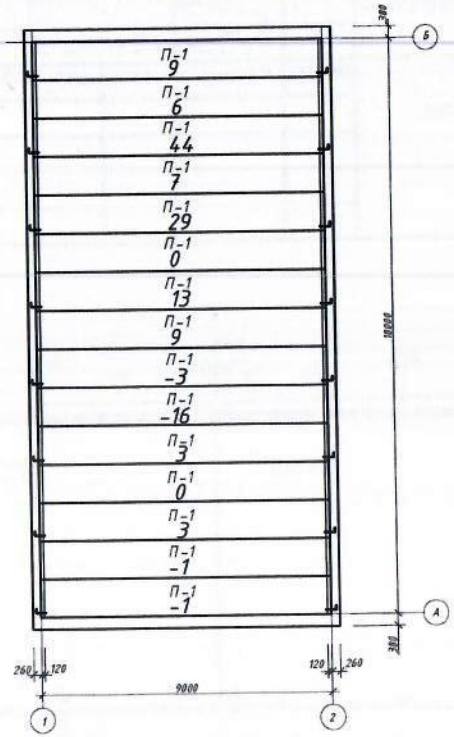
План величины прогиба плит

По результатам геодезической контрольной съемки плит (см. таблица 1.1, приложение «4»), Отклонение выявлено у П-1(1-2/А-Б) +44, которое превышает допустимое значение
