ТОО «АКТОБЕСТРОЙПРОЕКТ»

ТЕХНИЧЕСКОЕ ЗАКЛЮЧЕНИЕ

04.07.2024 г.

ПО РЕЗУЛЬТАТАМ ТЕХНИЧЕСКОГО ОБСЛЕДОВАНИЯ И ОЦЕНКИ ТЕХНИЧЕСКОГО СОСТОЯНИЯ СТРОИТЕЛЬНЫХ КОНСТРУКЦИЙ МНОГОКВАРТИРНОГО ЖИЛОГО ДОМА, РАСПОЛОЖЕННОГО ПО АДРЕСУ: АКТЮБИНСКАЯ ОБЛАСТЬ, ХОБДИНСКИЙ РАЙОН, А.О. КОБДИНСКИЙ, СЕЛО ХОБДА, УЛИЦА Ы.АЛТЫНСАРИНА 2/6.

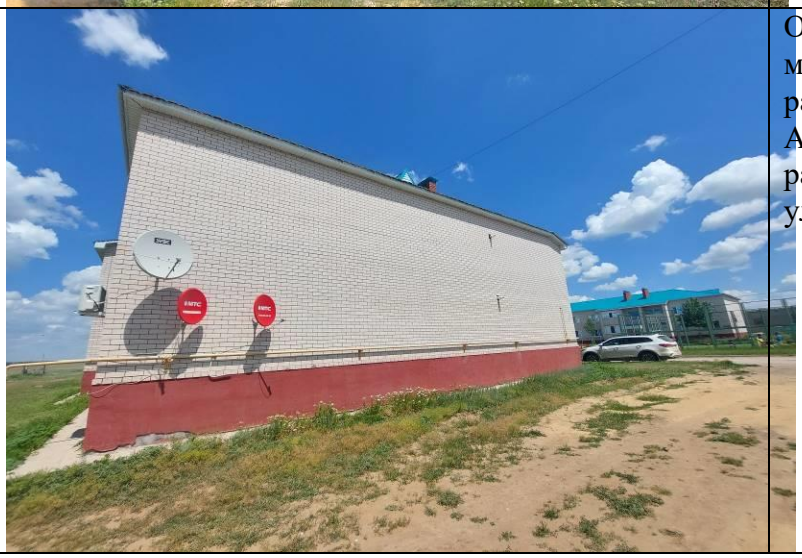
Общий вид обследуемого многоквартирного жилого дома, расположенного по адресу: Актюбинская область, Хобдинский район, а.о. Кобдинский, село Кобда, улица Ы.Алтынсарина 2/6.
