АКТ № 007 -KZ от 09.06.2018г.
На оказание услуги по техническому обслуживанию и текущему ремонту комплекса автоматизированной системы радиационного контроля «Янтарь» в количестве 4 (четырёх) шт., согласно договору №092/00 от 30.05.2018

Период проведения работ:	**с 08 июня по 09 июня 2018 года**
Наименование пункта пропуска:	**Таможенный пост «Темир Баба»**
Сотрудники ТОО «Қорғау KZ», принимающие участие в ТО	**Керимбаев Т.А., Карпов С.С.**

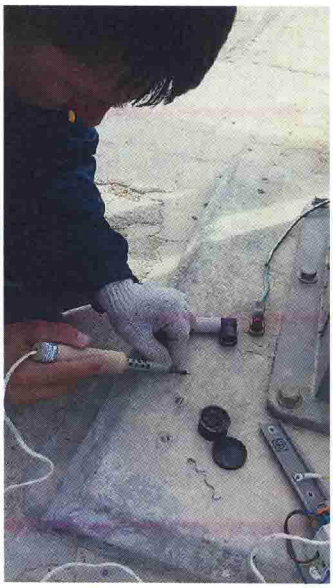
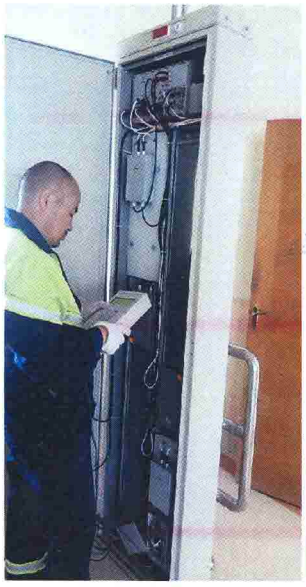
SONY
NP-F970
ALTRONIC
MKC-A03-1

№ п/п	Наименование установленного элемента, сер.номер	Оборудование в котором произведена замена/установка	Наименование демонтированного элемента, сер.номер
1	Аккумуляторная батарея Sony NP-F970 Б/Н	МКС-А03-1 №0979-12	Аккумуляторная батарея Sony NP-F970 Б/Н
2	Аккумуляторная батарея Sony NP-F970 Б/Н	МКС-А03-1 №0980-12	Аккумуляторная батарея Sony NP-F970 Б/Н
